# TRaffic

MAGAZINE VOOR TRIUMPH TR SPORTWAGENS

# Lekkende versnellingsbak

Door: Peter Verwey

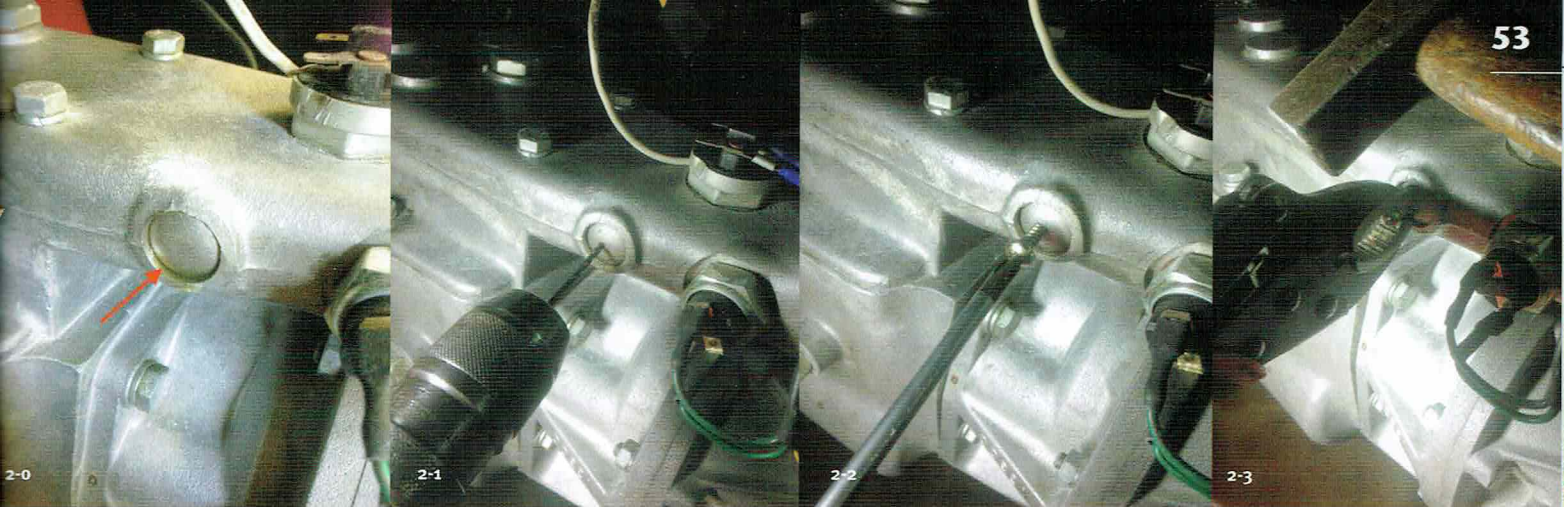
Lekkage bij de vriesdop

2° Probleem, lekkage bij een vriesdop.

Oplossing: (foto 2-1 t/m foto 2-7)

- Boor een gaatje van  $\pm 3$  mm in de vriesprop.
- Schroef een parker in de vriesprop en trek de prop met hulpgereedschap eruit.

- Maak het gat en de prop vetvrij.
- Soldeer het gat eventueel dicht met tin of plaats een popnagel met vloeibare pakking.
- Vloeibare pakking in het gat, wat uit laten harden en dan de prop terugplaatsen.
