TR Techniek

Sleutelen in de winter, rijden in de zomer

Aflevering nr.2: APK afkeur achterwiellager, en dan..... keuzes, keuzes.

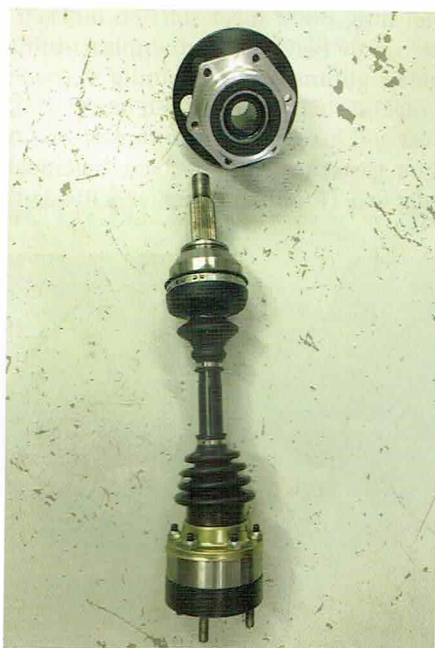
foto 3 CV jointed driveshafts

Wat zijn de voordelen van CV jointed driveshafts: (foto 3)

- Geen glijdende spline om te vergrendelen en geen 'clunk'.
- Veel betere wegligging, "opzij springen" van de achterkant is verleden tijd.
- Sterkere aandrijfassen.
- Minder vermogensverlies en een soepelere werking.
- Achterwiellagers zitten niet meer geperst en zijn simpel te vervangen indien nodig (Timken wiellagers).

snel € 350.-! Groot nadeel hiervan is, dat de constructie blijft zoals hij is en er is een betere optie, namelijk optie 2. Optie 2: oude assen demonteren en vervangen door CV jointed driveshafts. Deze assen kunnen gemonteerd worden zonder dat men ook maar iets moet wijzigen aan de auto. Dus simpelweg oude assen vervangen.

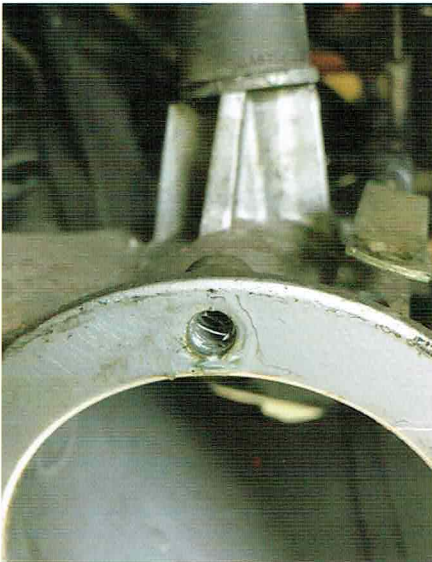
foto 2 Draad weg uit draagarm

De assen kwamen binnen en vol enthousiasme heb ik de oude eronder uit gesleuteld. Maar wat blijkt, van de 6 tapeinden die in de draagarm zitten is van een aantal de schroefdraad in de draagarm niet meer goed.

Dit is bijna te verwachten want staal rechtstreeks getapt in aluminium is niet echt stevig. (foto 2). Hmm, even een nachtje over slapen want ik zal niet de eerste zijn die dat heeft.

De originele tapeinden zijn goed en wil ik ook behouden dus zal het draad in de draagarm hersteld moeten worden. Helicoils is de oplossing maar dan wel in de juiste maat, zodat de tapeinden er weer in passen. Verder zal er geboord moeten worden maar dan wel graag super-recht. Aluminium is zeer zacht en het risico dat men naar links, rechts, boven of beneden wegloopt met het boren is niet alleen zeer groot maar gaat ook echt gebeuren als men 2x6 dus in totaal 12 tapeinden moet doen.

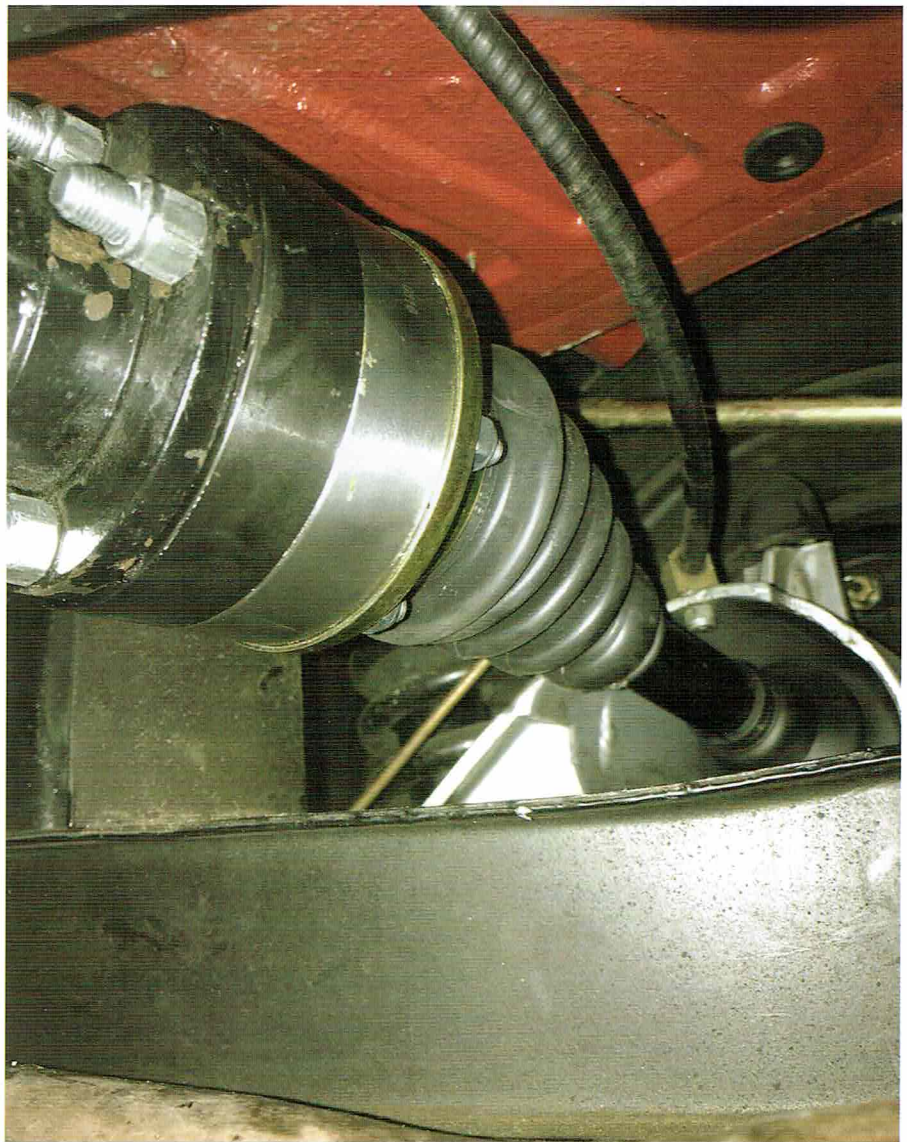
foto 7 Montage aandrijfjas

Allereerst de nieuwe CV jointed driveshafts gemonteerd (foto 7). Deze wel alvast vastgezet aan de kant van het differentieel en de losse flens met de Timken wiellagers, aan de kant van het wiel, nog even niet (foto 6). De complete ankerplaat met remschoenen opzij 'gehangen' (foto 5), waarbij de remleiding niet los hoeft. Alleen even de remleidingsslang losschroeven bij de steun op de draagarm (foto 4).

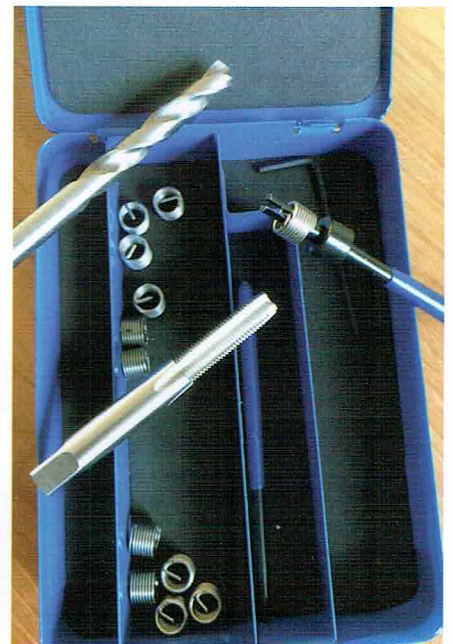
foto 8 Reparatieset 5/16x24 schroefdraad

overschrijding heb je kans dat de draad uit het relatief zachte aluminium wordt getrokken. Om dit te voorkomen en dit zwakke punt van de TR te verbeteren, is het plaatsen van een Helicoil perfect en dit zal nooit meer stuk gaan. Hiervoor is een reparatieset voor UNF 5/16x24 schroefdraad nodig. Gat kan men opboren, daarna draad tappen en de helicoil monteren waarna het originele tapeinde weer gebruikt kan worden (foto 8).

Originele tapeinde heeft een draad van 5/16"-24 en dit heeft een aanhaalmoment van slechts 14-16 lb/ft wat ongeveer overeenkomt met 20 Nm. Bij

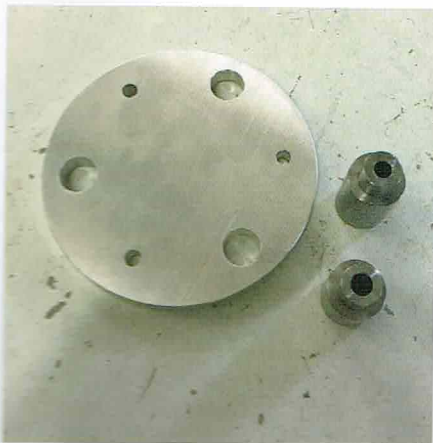
foto 9 Set om recht te boren en te tappen

Met deze set hebben we punt 1 t/m 3 van ons lijstje binnen, nu nog het hulpmiddel om recht te boren. Dat is gevonden op internet bij onze Amerikaanse TR-vrienden. Dit ook besteld en toen dat binnen was van start gegaan (foto 9).

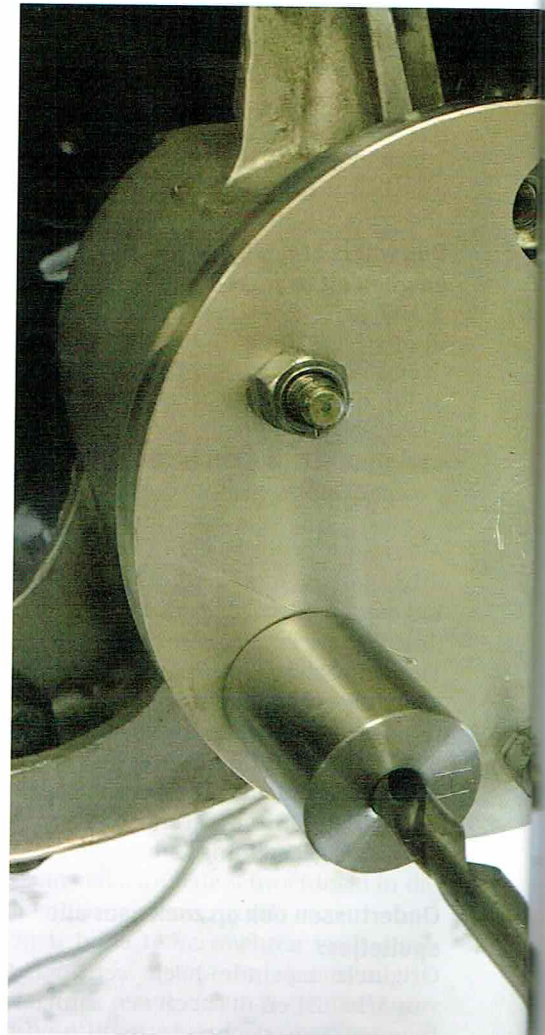
foto 10 Plaatsen boorhulp

- 1) Verwijder 3x tapeinde en plaats de boorhulp op de overige 3 tapeinden (foto 10) Boor de 3 gaten m.b.v. de lange bus.
- 2) Tap het draad m.b.v. de overmaatse tap en plaats daarna de helicoil (foto 11)
- 3) Doe dit daarna voor de overige 3 tapeinden.

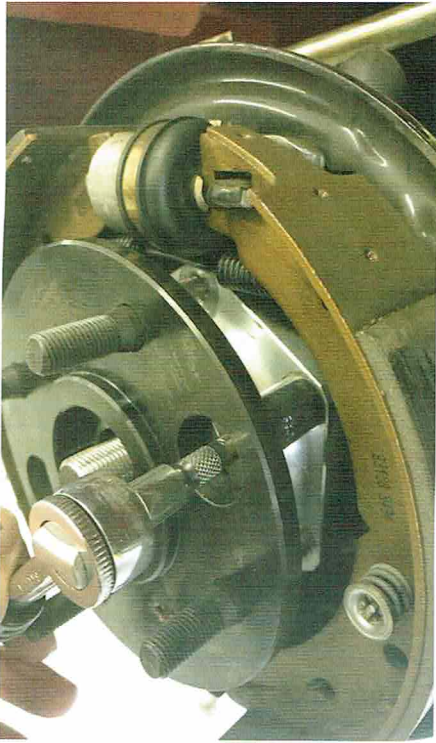
foto 12 Aanhaalmoment tapeinde

Daarna de losse flens en ankerplaat weer plaatsen en alle 6 de moeren op de juiste spanning aanhalen met een momentsleutel! (foto 12)
