TRaffic

TR Techniek

Aflevering nr. 11: Massapunten

APK-keuring en geen knipperlicht

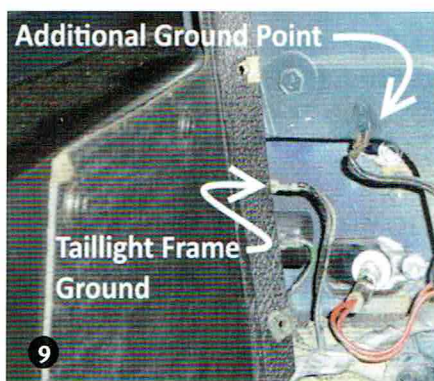
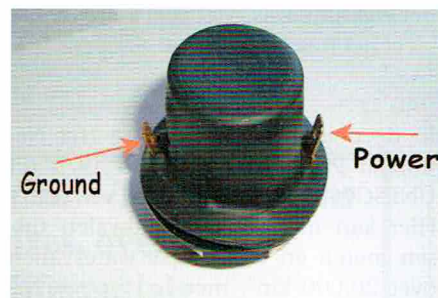
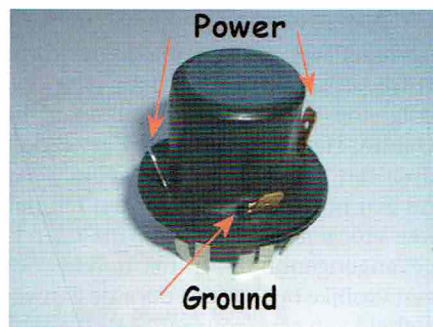
Voor de fitting van het achterlicht is het aan te raden, bij vervanging een verbetering door te voeren en een uitvoering te kopen die voorzien is van een aparte massa-aansluiting. (Zie onderstaande foto's)

Nadat alle punten waren afgewerkt voor de APK bleek rechts achter het knipperlicht te weigeren. Ongeloof vanaf mijn kant en een grote grijns van Bas waren de eerste reacties. Gelukkig mochten we gebruikmaken van de brug en een kist vol met gereedschap bij de betreffende garage en kregen we alle tijd. Nadat alle bekleding in de kofferruimte was verwijderd kwam, na wat te hebben gemeenten, het probleem snel naar voren en bleek de massaverbinding IN de fitting

het probleem te zijn. Dit was de aanleiding om afgelopen winter niet alleen de massaverbinding van de achterlichten te controleren, maar alle massaverbindingen. Op internet werd redelijk snel een mooi overzicht gevonden en die informatie hebben we gebruikt om alles te controleren en na te lopen.

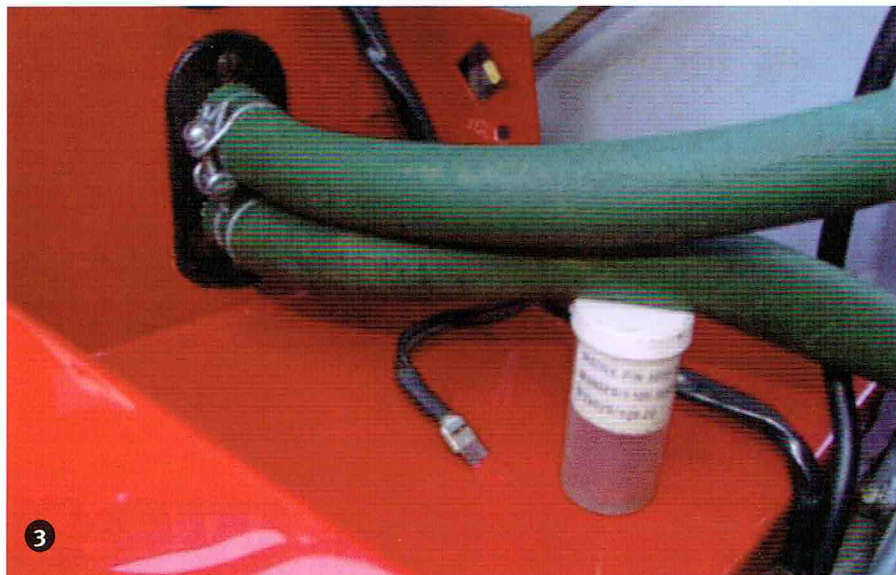
Accukabel:

De massakabel vanaf de accu met twee montage punten;

- Op het motorblok en (1)

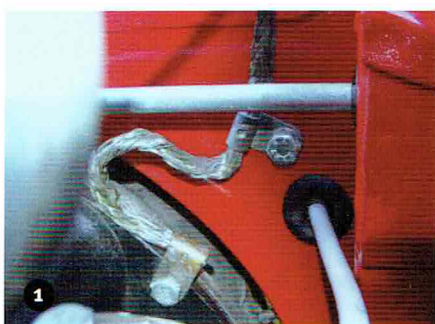
• Massapunt aan de voorzijde: (2)
Wordt gebruikt door:
koplampen, side markers, knipperlichten, stadslichten, claxon, stuurkolom

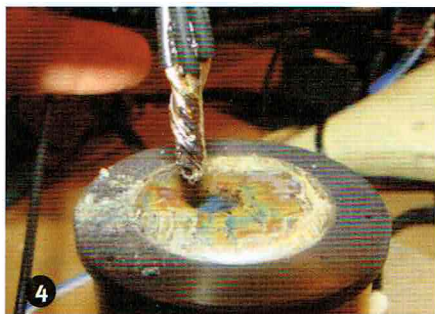
Op verschillende plekken in de kabelboom, zijn een aantal zwarte massadraden verzameld, gesoldeerd (4) en met krimpkous geïsoleerd. Deze punten bestaan uit een inkomende- en uitgaande draad. De andere draden lopen dan weer naar de verschillende onderdelen. De massa 'buslijn' loopt ook via de multi-connector aan de linkerkant bij de motorkapbediening richting de achterzijde van de auto.

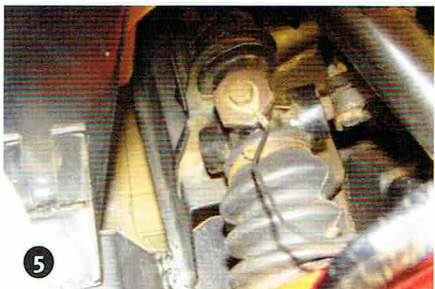
Stuurhuis:

De draad komt vanuit de kabelboom die langs het linker binnenscherm loopt. Er kunnen twee draden lopen waarbij de andere draad is aangesloten om massa te verzorgen voor een ander onderdeel. (5)

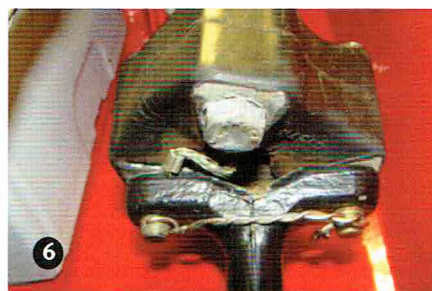
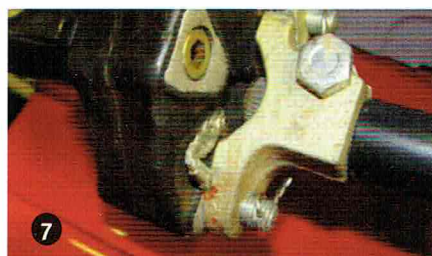
Flexibele koppeling stuurstang:

De verbinding verbindt de onderste stuurstang met de bovenste stuurstang. (6,7) De verbinding loopt door de opening in de flexibele koppeling. Let erop

dat elk einde verbonden is met de juiste stuurstang.

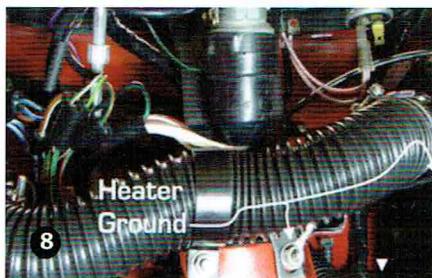
Ventilator massapunt:

Vroege modellen hebben twee witte draden, waarvan één de massadraad is. De andere draden zijn voor de lage- en hoge snelheid. De witte draad zit via een bullet aangesloten op een zwarte draad en is aangesloten op één van de bouten van de bevestiging van de stuurkolom. Latere modellen hebben een andere kleur massadraad. (8)

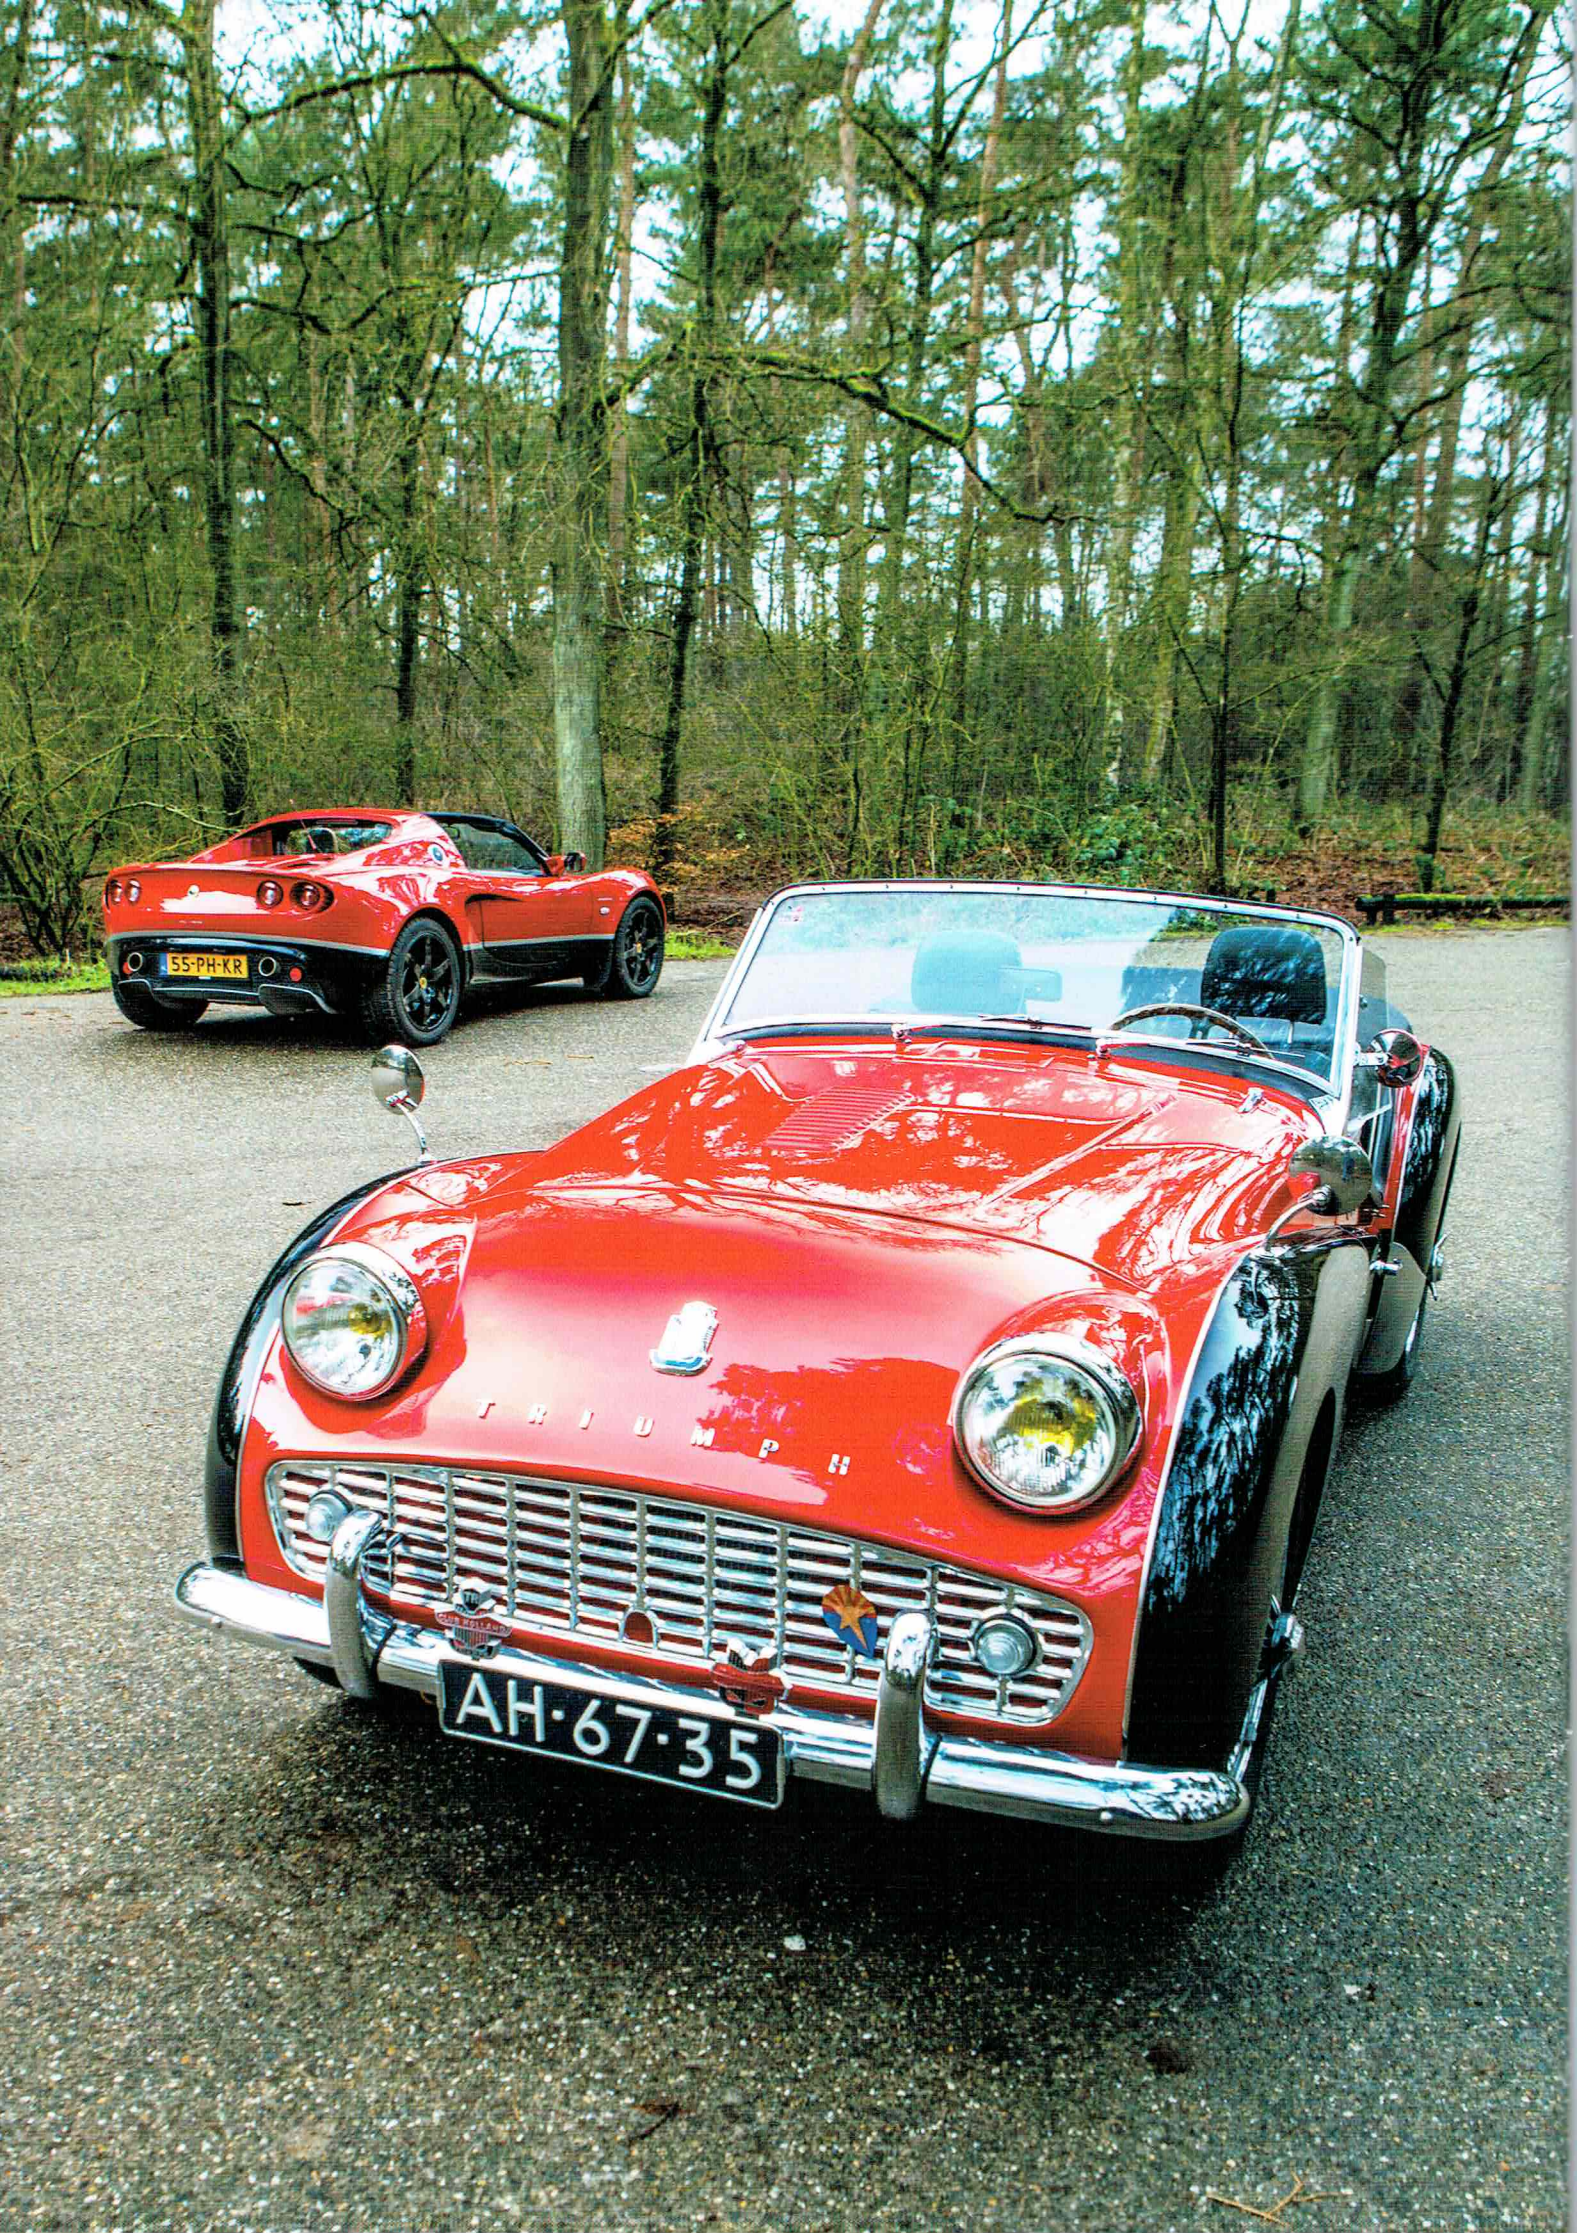
Achterlicht: (9)

Een zwarte massadraad van de kabelboom is verbonden met de aansluiting op de behuizing van het knipperlicht aan zowel de linker- als de rechterachterkant.

Latere modellen hebben een extra massapunt voor de achterste kabelboom, bij het linker achterlicht.
